Habo kommun

Detaljplan för Stora Kärr 4:1 m.fl.

- Geoteknisk utredning för detaljplan

Upprättad **2024-02-27, Revidering A 2024-10-31**

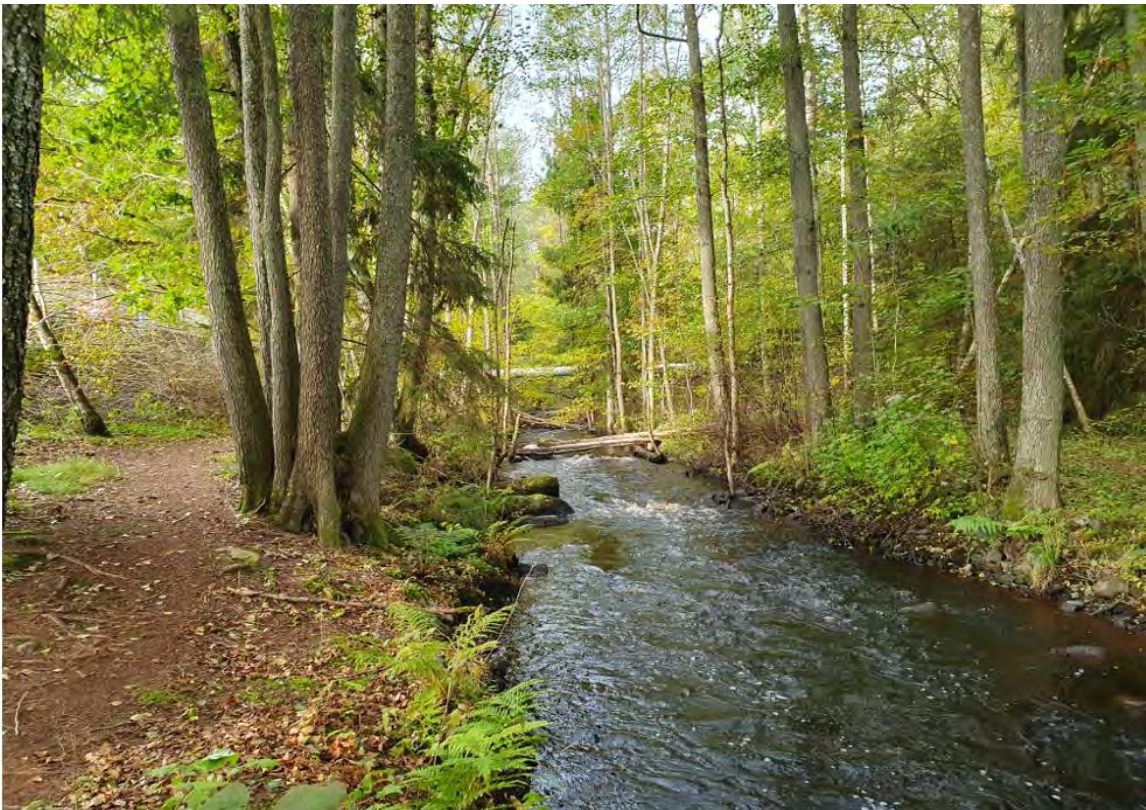
Utmed Hökesån varierar slänterna från plana till ställvis väldigt branta. I den västra delen har det observerats mindre släpp utmed ån, där jord har rasat ut i ån. Se Figur 33, 39 och 41 i Bilaga 1. Norr om avloppsreningsverket ligger det mycket sten och block i åfåran. Det är troligtvis inte fyllning, utan det har hamnat där naturligt. Se Figur 7 nedan, samt Figur 30 och 31 i Bilaga 1.

Det observerades även vallfyllning utmed Hökesån i höjd med det västra hörnet på avloppsreningsverket. För att skapa planare ytor inne på avloppsreningsverket har troligtvis en grovterrassering utförts, där schaktmassorna från de högre delarna av området har fyllts på i de lägre delarna. Se Figur 32, 34 och 35 i Bilaga 1. I samma område finns en ledningsbro där en ledning går från avloppsreningsverket över Hökesån till andra sidan. Se Figur 7 nedan.

Figur 7. Foto med vy mot västerut på Hökesån, direkt norr om avloppsreningsverket. Mitt i bilden går en ledningsbro över Hökesån.

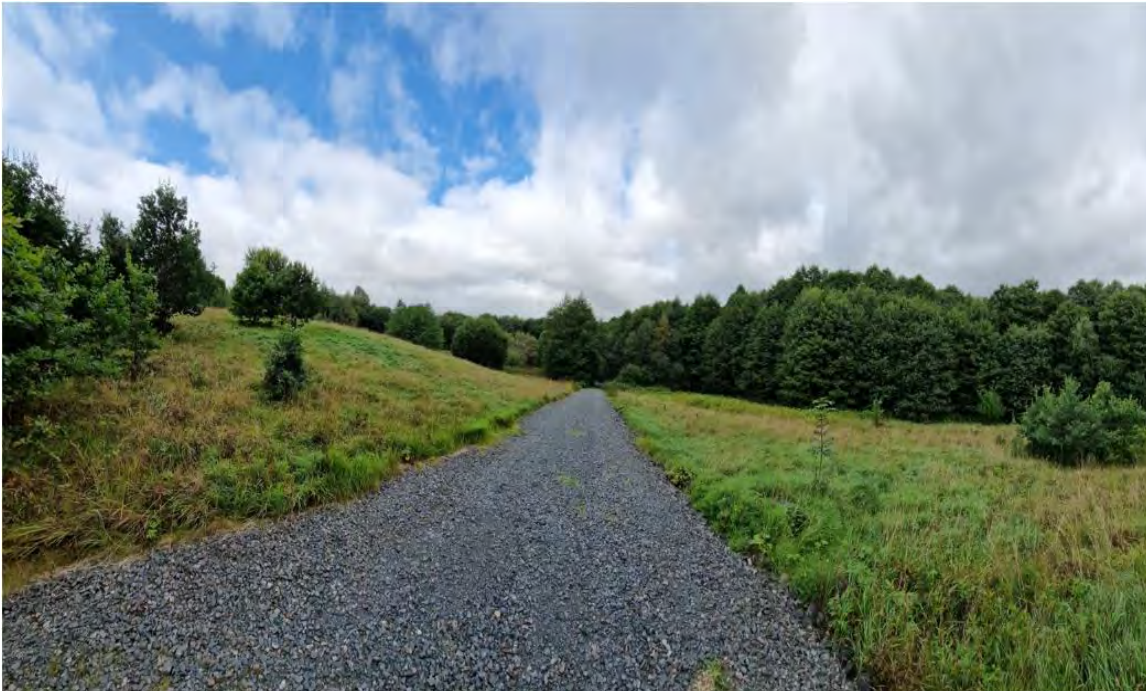
I områdets sydvästra del går en grusväg från söder om avloppsreningsverket västerut mot resterna efter Laggaredammen i Delområde 1. Vägen ligger i gränsen mellan Delområde 1, Delområde 2 och även Delområde 3. Se Figur 8 nedan.

Figur 8. Foto med vy västerut på grusvägen som går mellan delområde 2 och delområde 3.

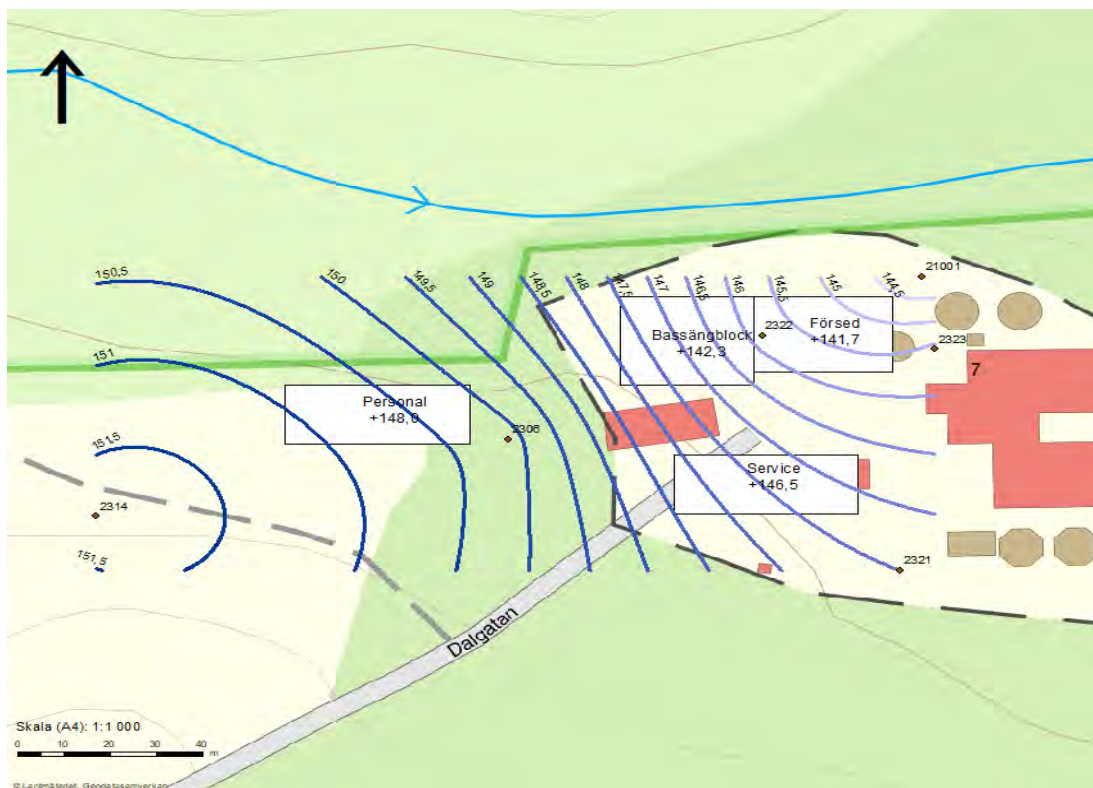
Figur 17: Resultat av interpolering (Kriging) av grundvattennivå 19 december 2023 (blåa linjer), baserat på lodningar i sex grundvattenrör (röda punkter). I figuren redovisas även preliminär placering av planerade byggnadskroppar med preliminär grundläggningsnivå (terrass). Observera att pumpsump anläggs inom försedimenteringen med preliminär grundläggningsnivå på +140,1 m (RH2000).

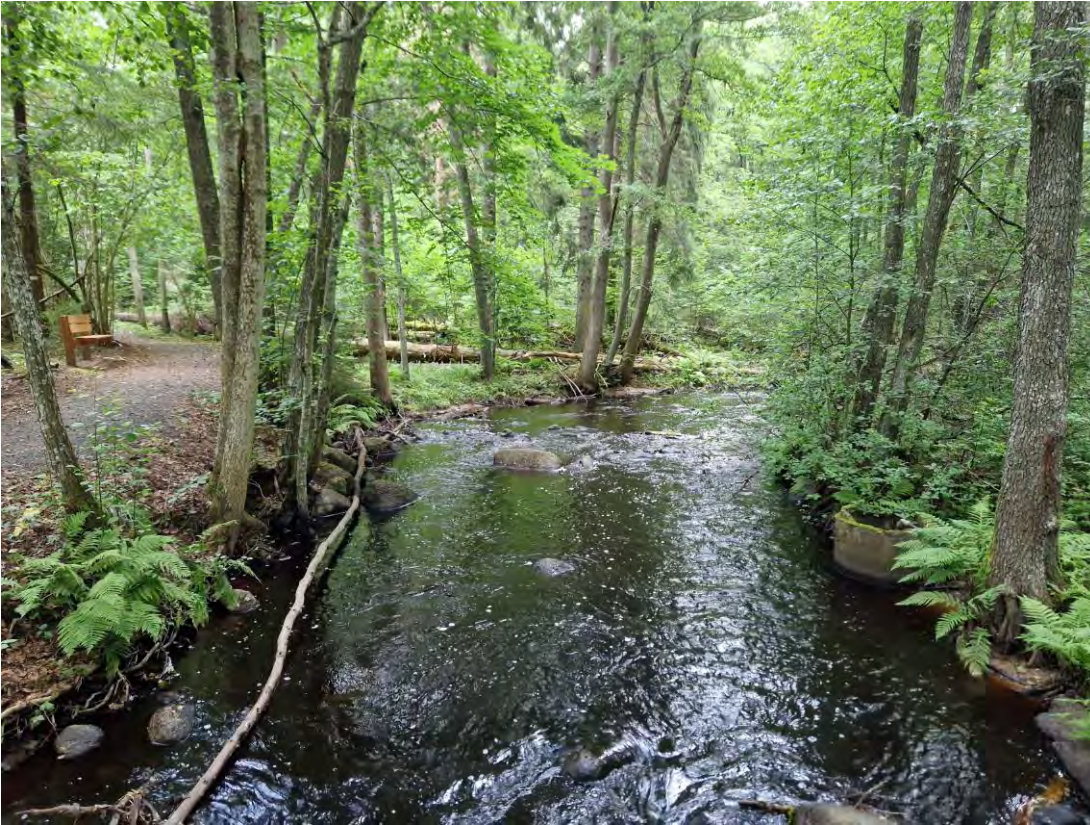
Figur 30. Foto med vy norrut på vandringsleden och Hökesån.

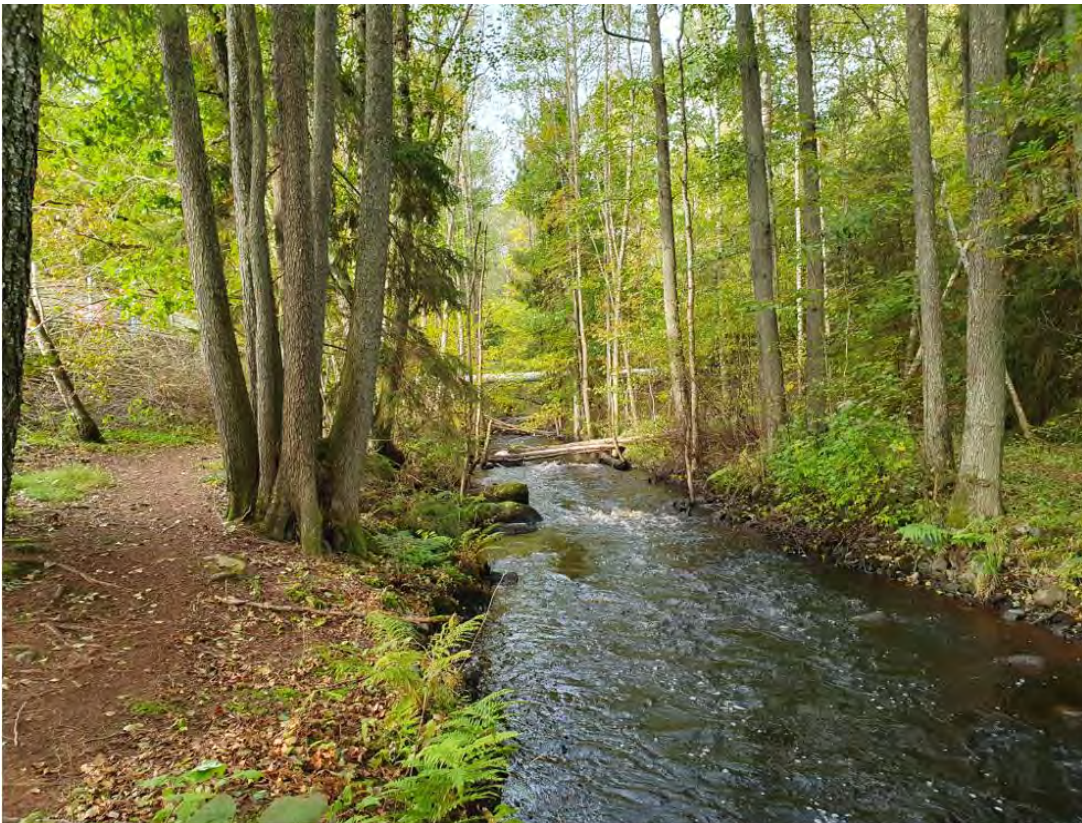
Figur 33. Foto med vy västerut på Hökesån, direkt norr om avloppsreningsverket. Mitt i bilden går en ledningsbro över Hökesån.

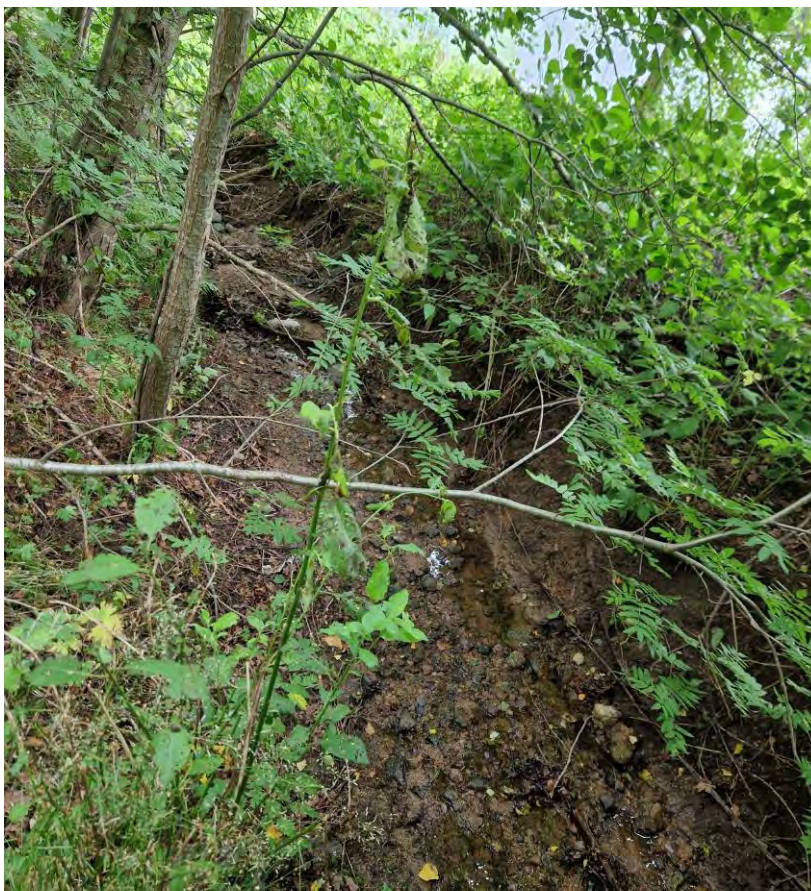
Det observerades pågående erosion i dikena där det ligger grus och stenar i dikesbotten. Vid platsbesöket observerades ställvis stående eller långsamt rinnande vatten i diket. Se Figur 43, 44 och 45 i Bilaga 1.

Figur 45. Foto med vy norrut i dräneringsdike direkt väster om befintligt avloppsreningsverk.

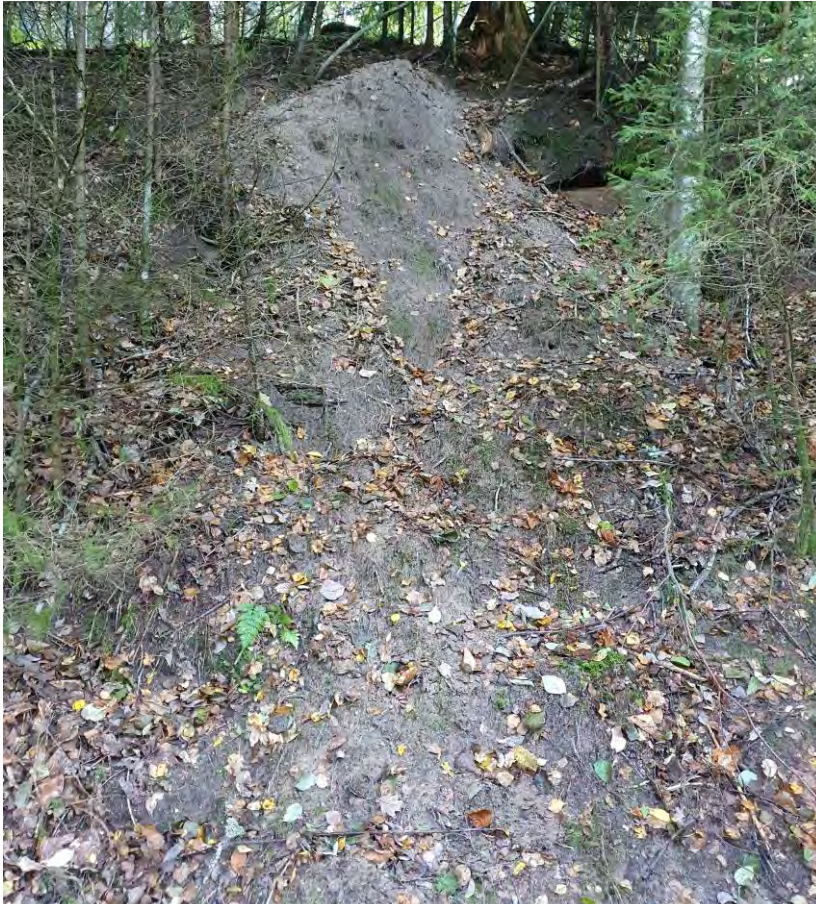
Figur 64. Foto med vy söderut på möjligtvis ett trögt pågående skred. Det kan även vara ett bo för djur eller insekter.
