Habo kommun

Detaljplan för Stora Kärr 4:1 m.fl.

- Geoteknisk utredning för detaljplan

Upprättad **2024-02-27, Revidering A 2024-10-31**

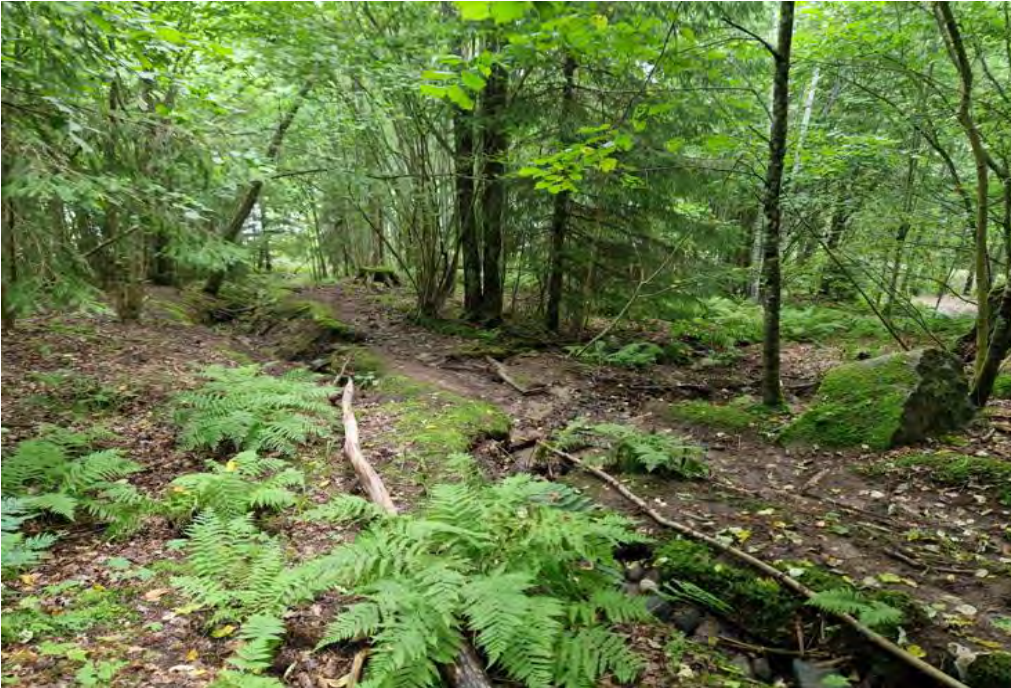
Ett dike som är ca 0,4 m djupt rinner från Hembygdsparken norrut mot avloppsreningsverket. Diket var torrt vid platsbesöket men leder ytvatten från Munkvägen vid nederbörd och/eller snösmältning. Ungefär mitt i slänten, vid ca +156, delas diket i två, se Figur 10 nedan. Den djupaste delen fortsätter norrut och dikesslänter bestod av siltig sand, se figur 59 – 61 i Bilaga 1. Det andra något grundare diket (ca 0,2 m djup), där troligtvis mestadels av vattnet rinner idag, leds åt nordost till två trummor som går under vandringsleden, se Figur 11 nedan. I dikena observerades pågående erosion. Sten och mindre block ligger i dikesbotten.

Figur 10. Foto med vy norrut där diket delar sig i två, i slänten söder Habo ARV. Observera erosionsskador.

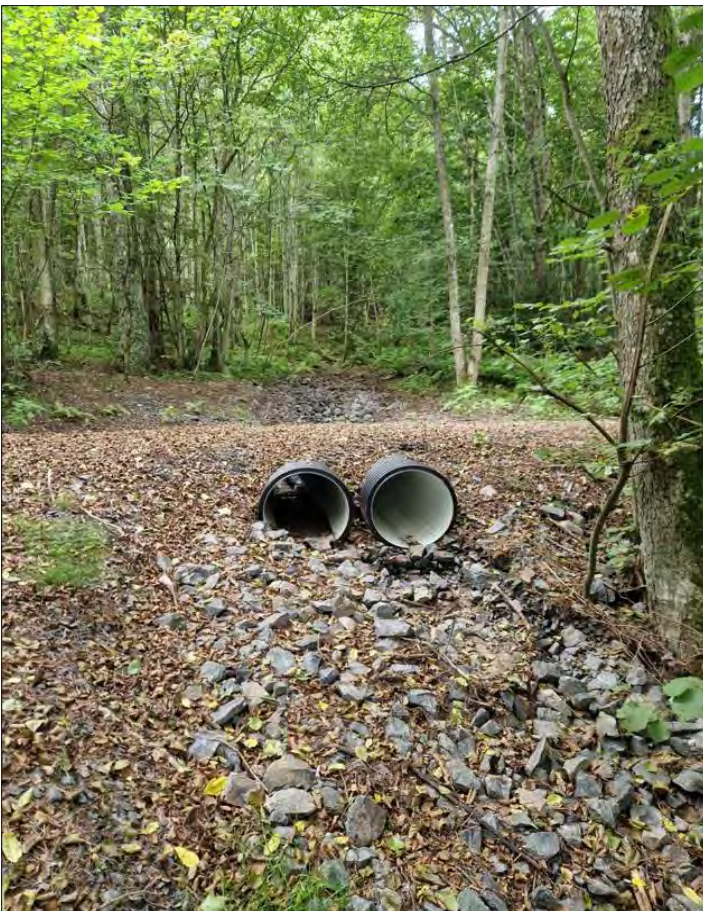
Figur 11. Foto med vy söderut på de två trummorna som går under vandringsleden i slänten söder om avloppsreningsverket.

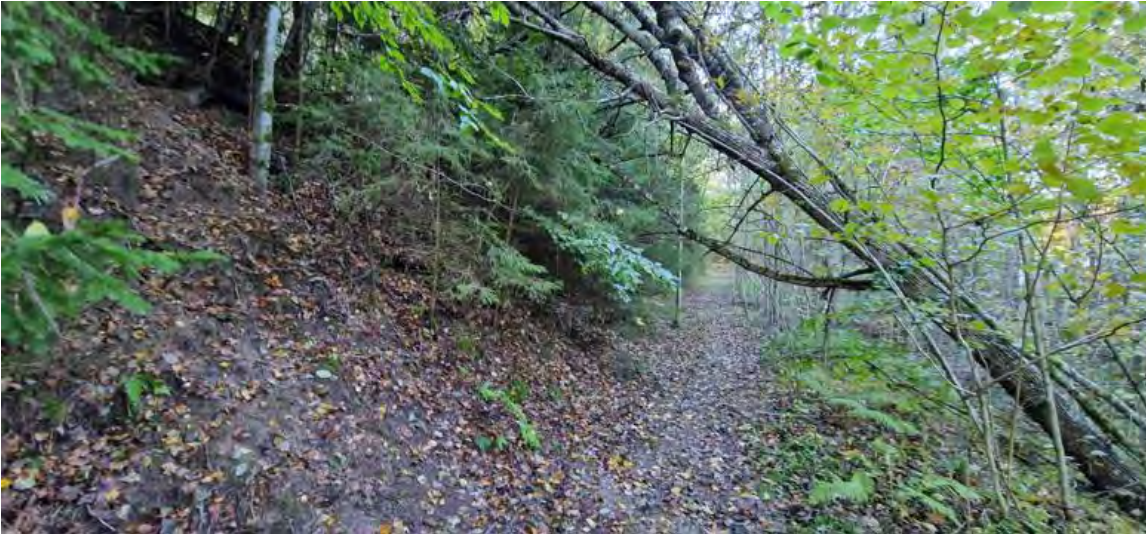
Vid gränsen till Delområde 4, söder om vandringsleden, är slänten ojämnt avschaktad och släntlutningen varierar mellan ca 35 och 50 grader. Vidare västerut observerades ett eventuellt pågående trögare ras, se Figur 12 nedan, samt Figur 62, 63 och 64 i Bilaga 1.

Figur 12. Foto med vy västerut. Slänten är schaktad brantare för att utforma vandringsleden samt passage för ledningen. Släntkryp pågår.

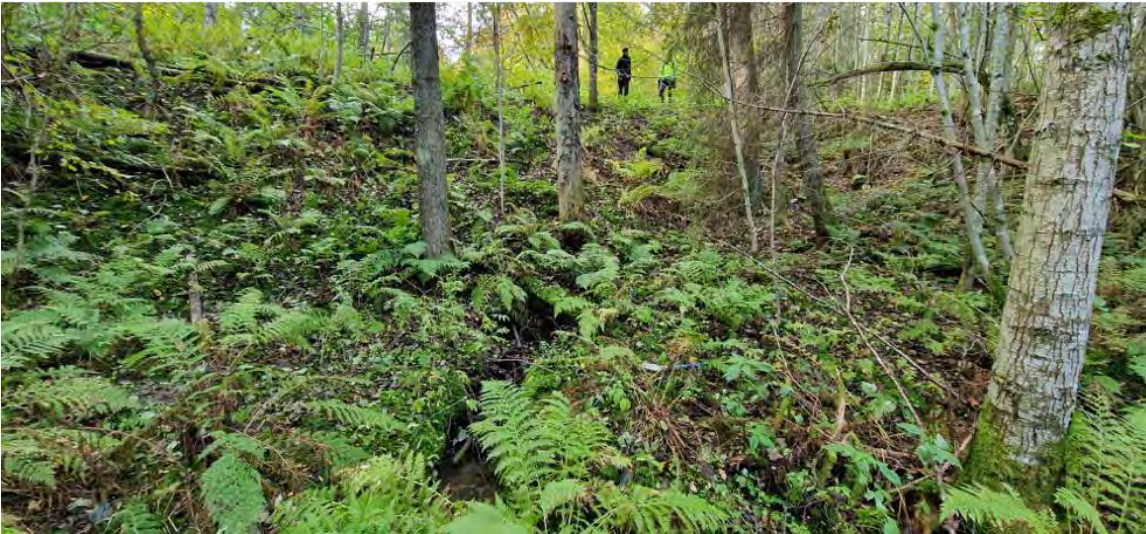
Det har observerats ställvis ytlig erosion i slänterna, troligtvis från ytvatten, se Figur 13 och Figur 14 nedan.

Figur 13. Foto i ravinen, vy västerut.

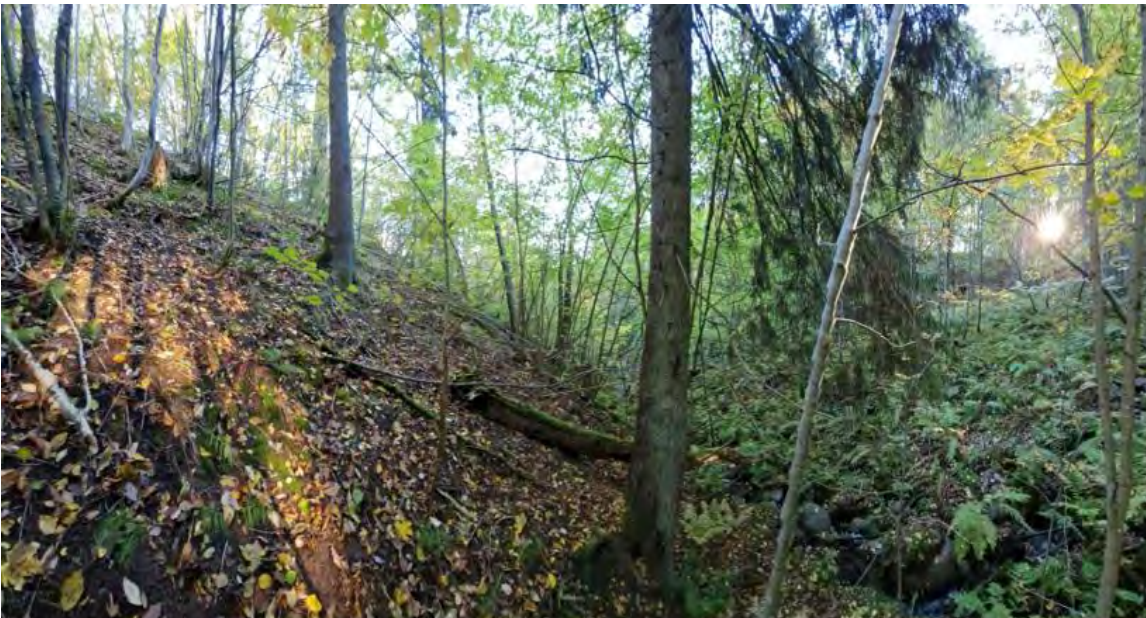
Figur 14. Foto i ravinen, vy söderut.

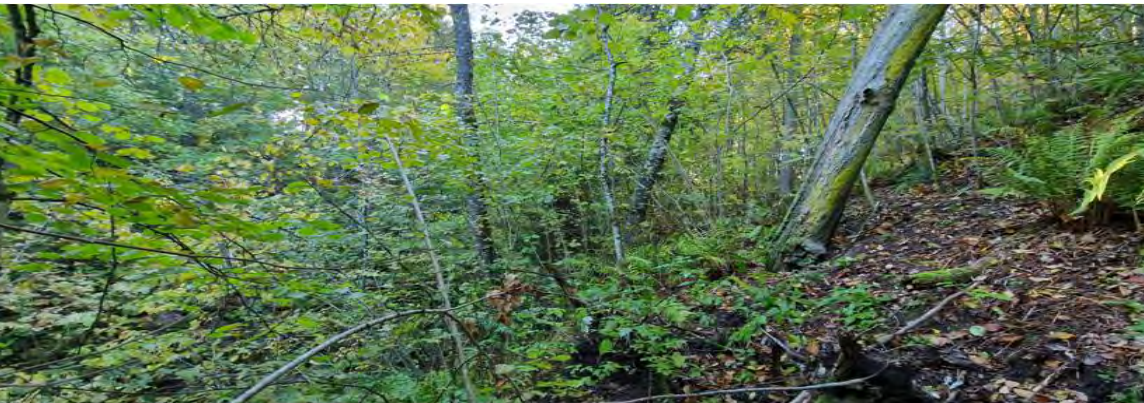
Figur 16. Foto på ravinens västra slänt, med vy söderut. Notera det mindre ytliga raset med det lutande trädet samt markrörelserna i fotots förgrund. Skadan har antingen orsakats av ett mindre ytligt skred, eller av att ett träd har fallit. I bakgrunden syns träd som står snett.

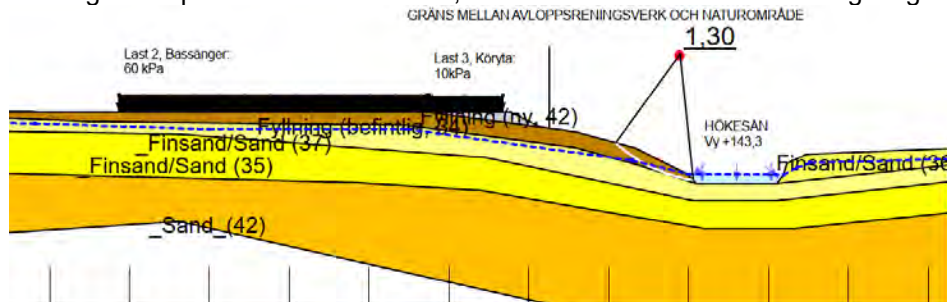
Resultaten från stabilitetsberäkningarna visar att säkerhetskravet för sektion A-A uppfylls i såväl befintliga som planerade förhållanden, se resultat av stabilitetsberäkning i Figur 20.

Figur 20: Stabilitetsberäkning i sektion A-A vid avloppsreningsverket som visar den kritiska glidytan vid planerade förhållanden enligt planskiss, dränerad analys.

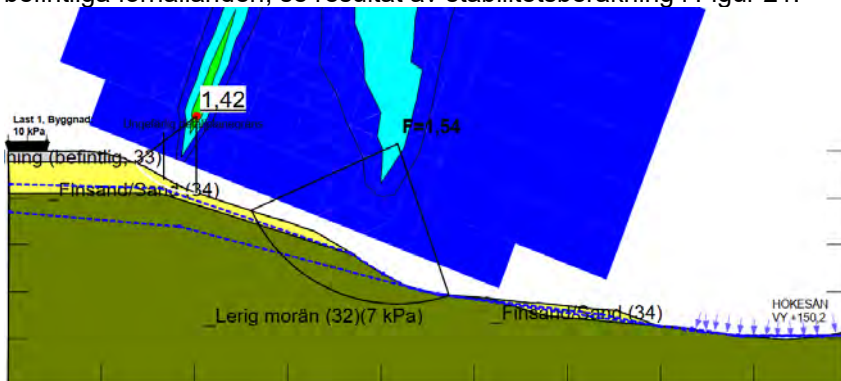
Resultaten från stabilitetsberäkningarna visar att säkerhetskravet för sektion B-B uppfylls i befintliga förhållanden, se resultat av stabilitetsberäkning i Figur 21.

Figur 21: Stabilitetsberäkning i sektion B-B vid industrifastighet som visar den kritiska glidytan vid befintliga förhållanden, dränerad analys.

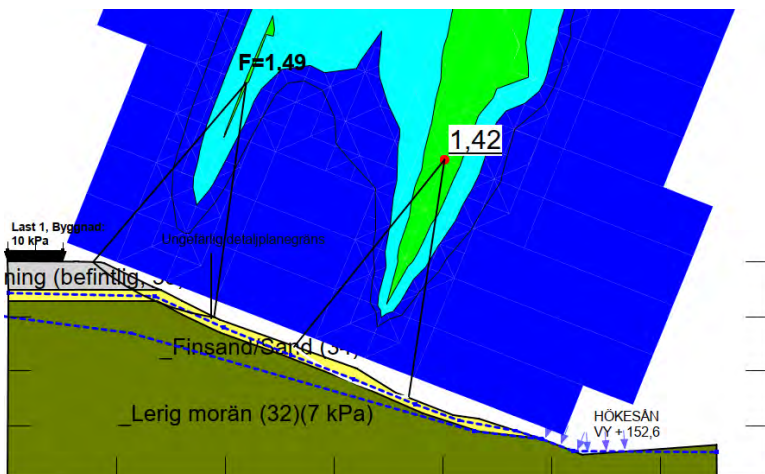
Resultaten från stabilitetsberäkningarna visar att säkerhetskravet för sektion C-C uppfylls i befintliga förhållanden, se resultat av stabilitetsberäkning i Figur 22.

Figur 22: Stabilitetsberäkning i sektion C-C vid industrifastighet som visar den kritiska glidytan vid befintliga förhållanden, dränerad analys.

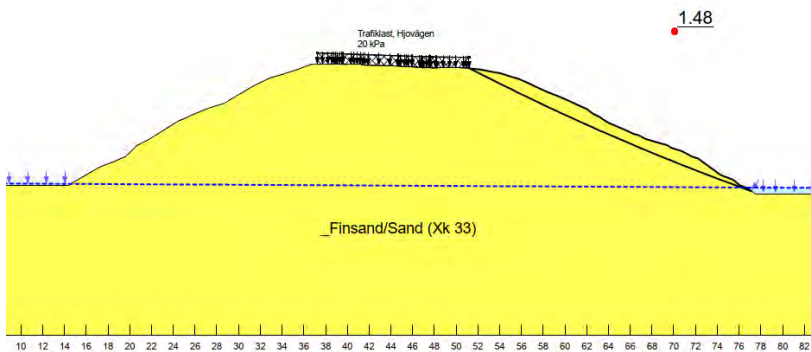
Resultaten från stabilitetsberäkningarna visar att säkerhetskravet för sektion D-D uppfylls i befintliga förhållanden med medelvattennivå. Se Figur 23.

Figur 23: Stabilitetsberäkning i sektion D-D vid Hjovägen vid befintliga förhållanden, medelvattennivå, dränerad analys.

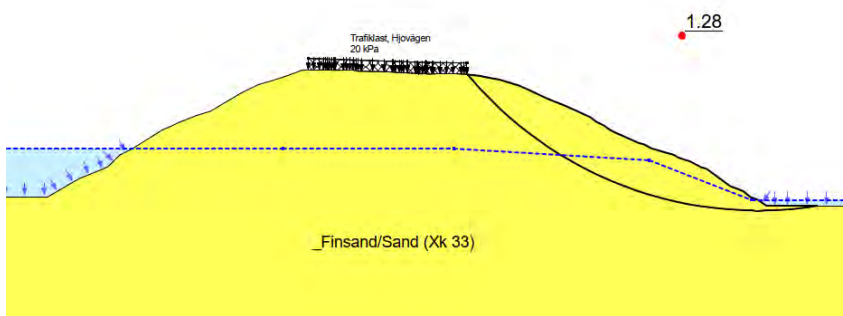
Figur 24: Stabilitetsberäkning i sektion D-D vid Hjovägen vid 50 % blockering i trumman, uppströms vattennivå +158, dränerad analys.

Då stabiliteten ej är tillfredställande erfordras förstärkningsåtgärder. Släntstabiliteten anses tillfredställande med utläggning av erosionsskydd utmed släntfoten mot Hjovägen. Se Figur 25 och Figur 28.

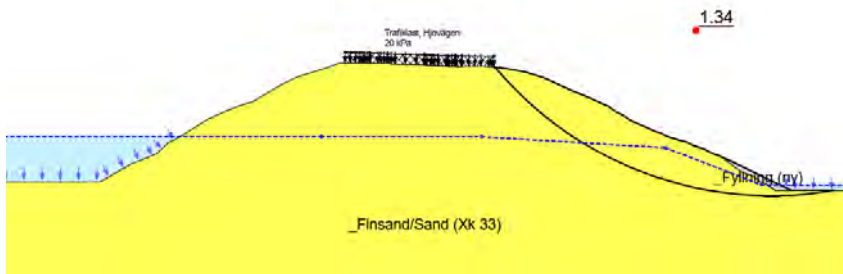
Figur 25: Stabilitetsberäkning i sektion D-D vid Hjovägen vid 50 % blockering i trumman, uppströms vattennivå +158 med erosionsskydd, dränerad analys.

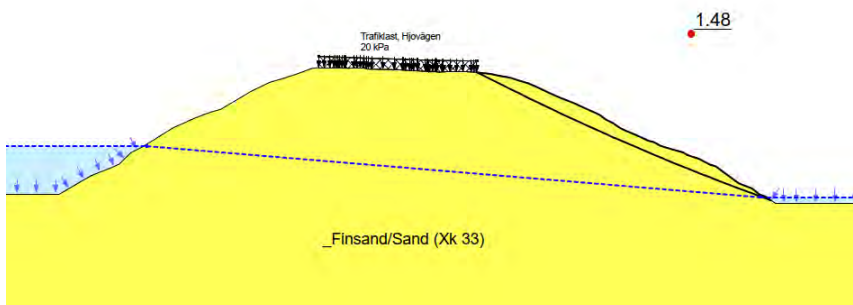
Resultatet från beräkningarna visar även att gradienten för grundvattennivån påverkar stabilitetsförhållandet. En flackare grundvattengradient har beräknats i Figur 26 och Figur 29.

Figur 26: Stabilitetsberäkning i sektion D-D vid Hjovägen vid 50 % blockering i trumman, uppströms vattennivå +158 med fläckare grundvattengradient, dränerad analys.

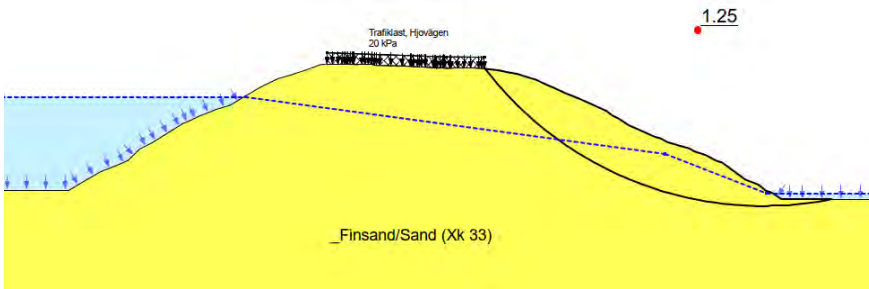
Figur 27: Stabilitetsberäkning i sektion D-D vid Hjövågen vid 100 % blockering i trumman, uppströms vattennivå +162, dränerad analys.

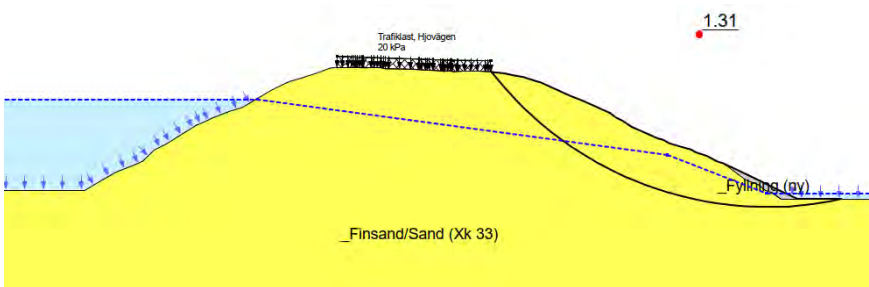
Figur 28: Stabilitetsberäkning i sektion D-D vid Hjövågen vid 100 % blockering i trumman, uppströms vattennivå +162 med erosionsskydd, dränerad analys.

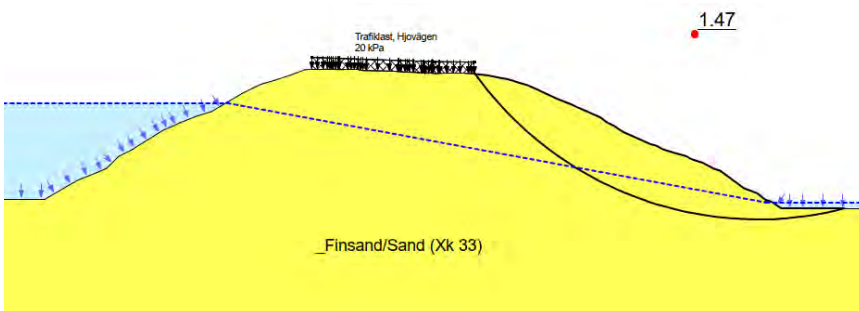
Figur 29: Stabilitetsberäkning i sektion D-D vid Hjövågen vid 100 % blockering i trumman, uppströms vattennivå +162 med flackare grundvattengradient, dränerad analys.

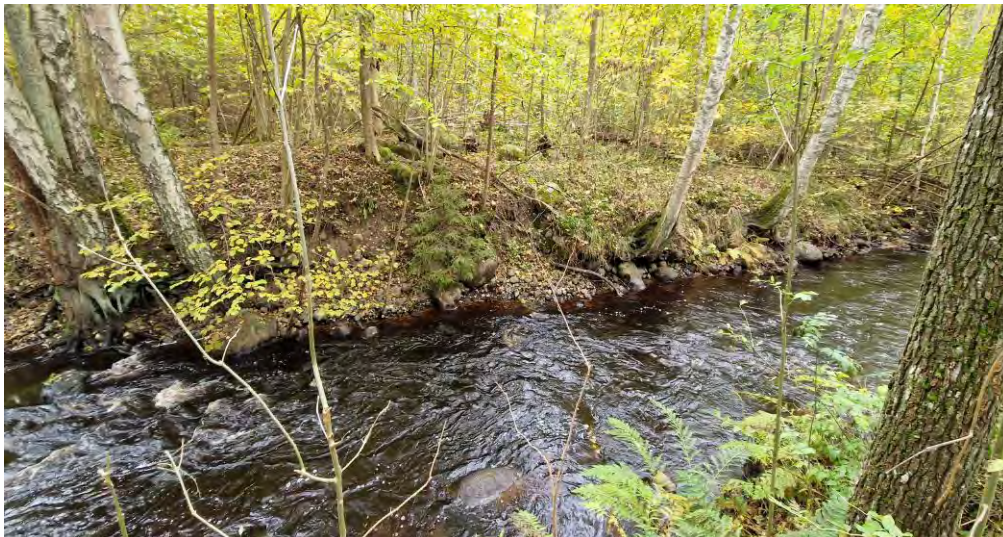
Längs med åkanten har trädens rötter förstärkt slänterna, se Figur 36. Ofta blir slänterna underminerade då trädets rötter håller upp massorna i slänterna. Vid några ställen inom delområdet har träd fallit in i ån och dragit med sig jordmassor, se Figur 31 i Bilaga 1.

Då jorden utmed ån består av fasta jordarter, samt att ån bildar sig ett naturligt erosionskydd av sten och block i åfåran, bedöms ras av slänter mot ån som en långsam process. Det uppskattas att åkanterna flyttas utåt i en takt på mindre än 1 m / 100 år. Denna geotekniska risk bedöms bara påverka naturmark inom det föreslagna detaljplanområdet. Risken bedöms inte vara en olycksrisk.

Figur 36: Foto av slänt mot ån, där slänten i fotot är på åns norra sida. Notera följande i bilden: att det finns naturliga "erosionskydd" i åfåran i form av sten och block, två mindre partier i mitten på fotot där slänten har rasat in mot ån och de träd till vänster och höger i fotot som har förstärkt slänten som är nu underminerad.

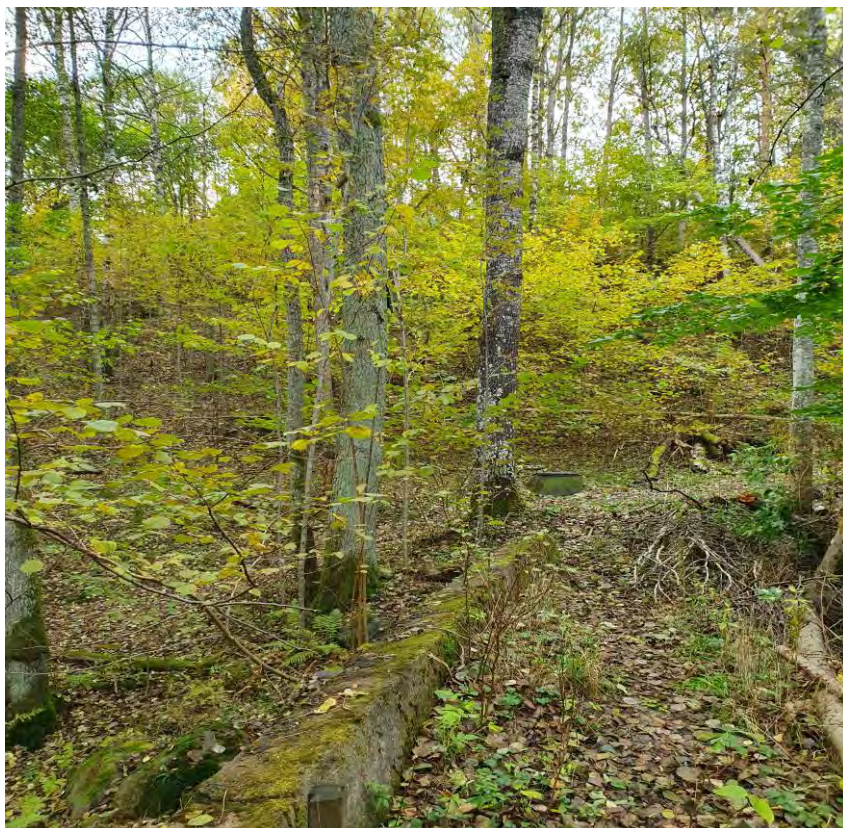
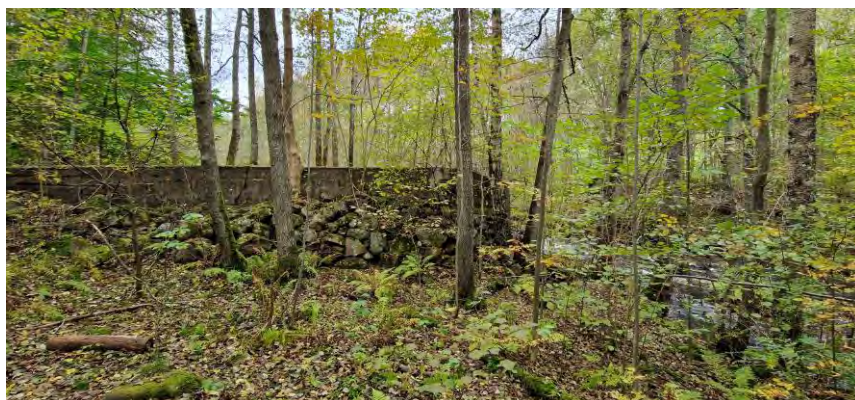
Vid Hökesån, i höjd med industrifastighetens östra hörn, ligger ruiner efter en gammal dammvall, Laggaredammen. I den norra delen av slänten, intill dammvallen, har material troligen schaktats från slänten och sedan används som en del av dammvallen. Numera är det bara rester kvar, då Laggaredammen revs under år 2005. Se Figur 2 och 3 i Bilaga 1.

Figur 2. Foto med vy söderut på resterna efter Laggaredammen som revs 2005.

Figur 3. Foto med vy västerut på resterna efter Laggaredammen som revs 2005.

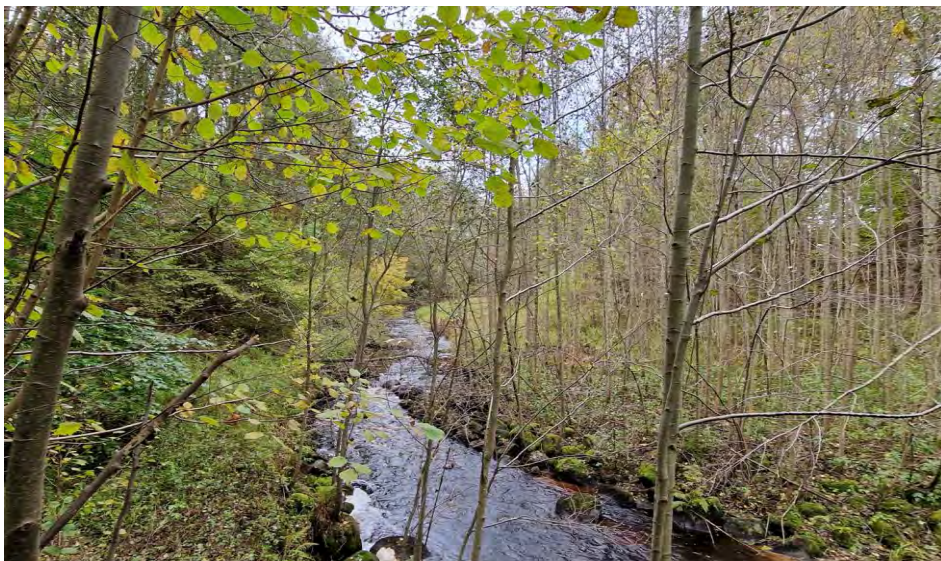
Utmed Hökesån varierar slänterna från plana till ställvis väldigt branta. Det har observerats mindre släpp där jord har rasat ut i ån. Se Figur 4 och 19 i Bilaga 1.

Figur 4. Foto med vy västerut på Hökesån

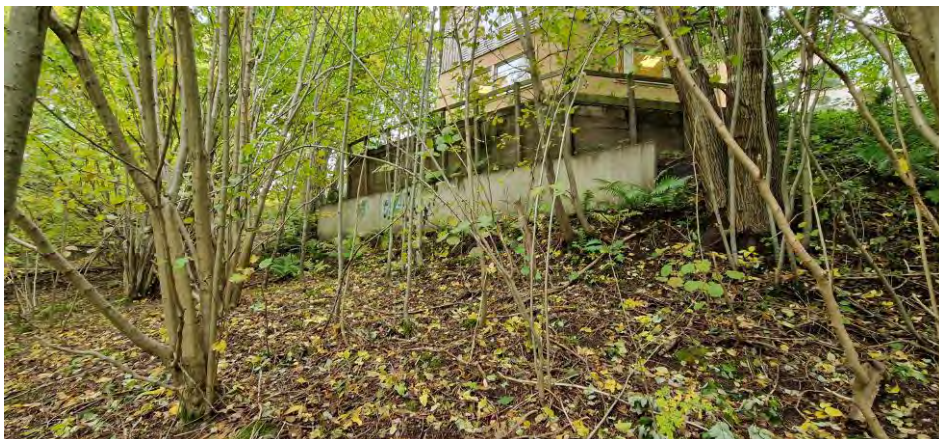
Figur 7. Foto på stödmuren norr om industrifastigheten NordIQ Habo.

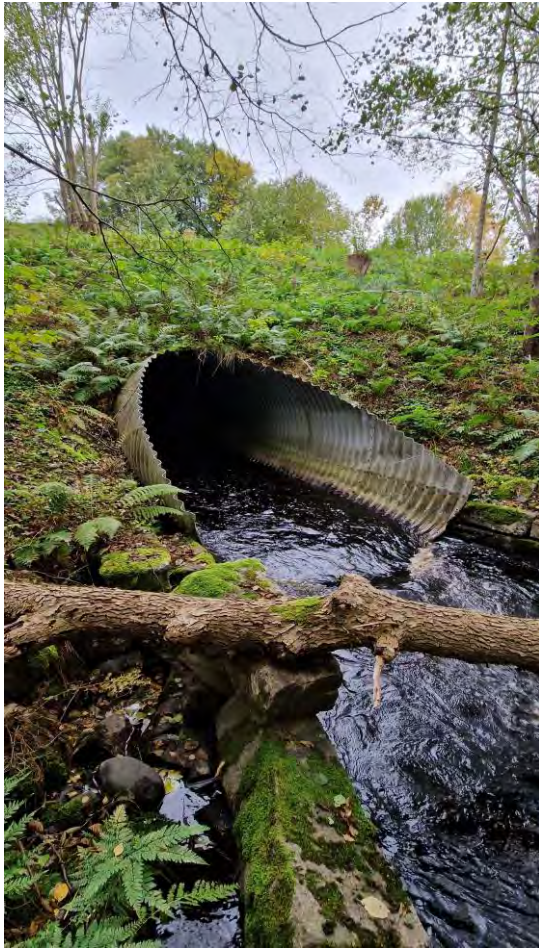
Figur 18. Foto på trumman nedstöms, på Hjövågens östra sida, där erosionen under trumman delvis är synlig.

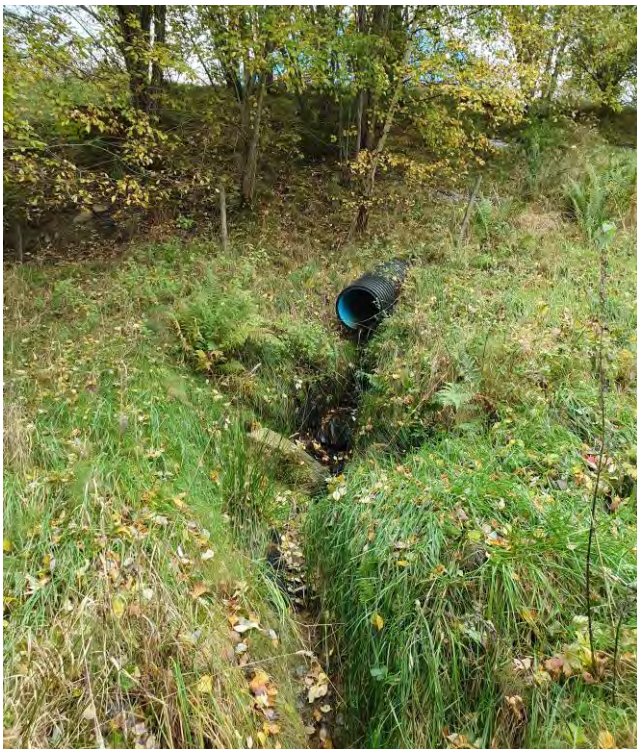
Figur 23. Foton på dräneringsrör direkt öster om industrin, där det pågår erosion.

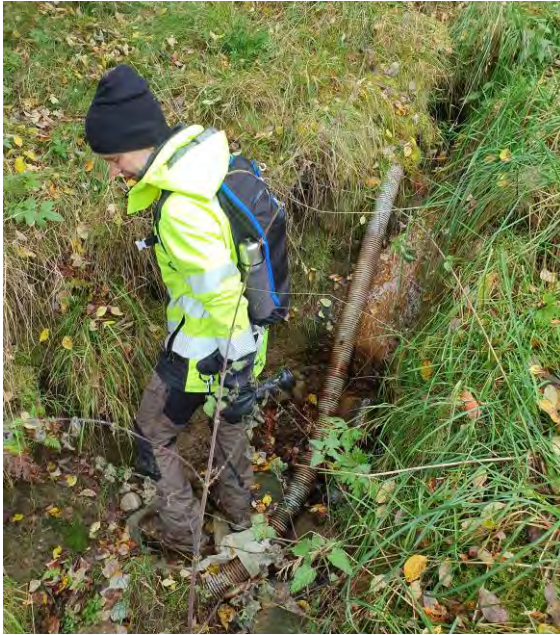
Figur 24. Foton på dräneringsrör direkt öster om industrin, där det pågår erosion.

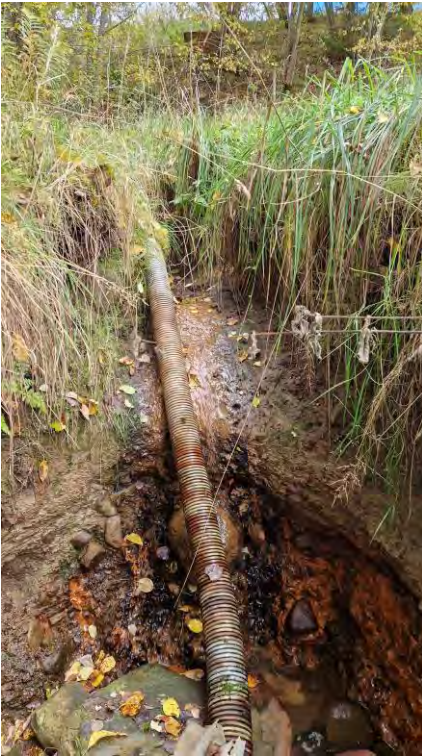
Figur 25. Foton på dräneringsrör direkt öster om industrin, där det pågår erosion.

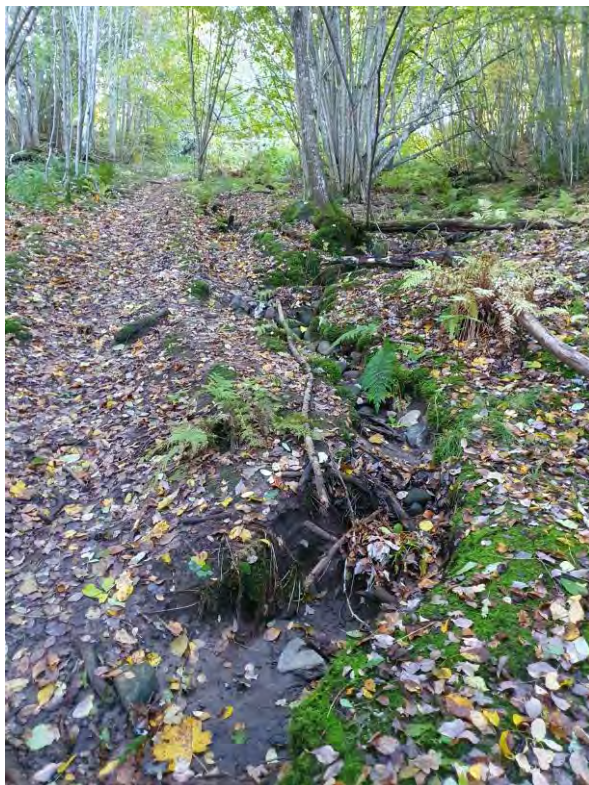
Figur 54. Foton med vy söderut på den södra delen av området upp mot Hembygdsgården. Tydliga tecken på erosionsskador.

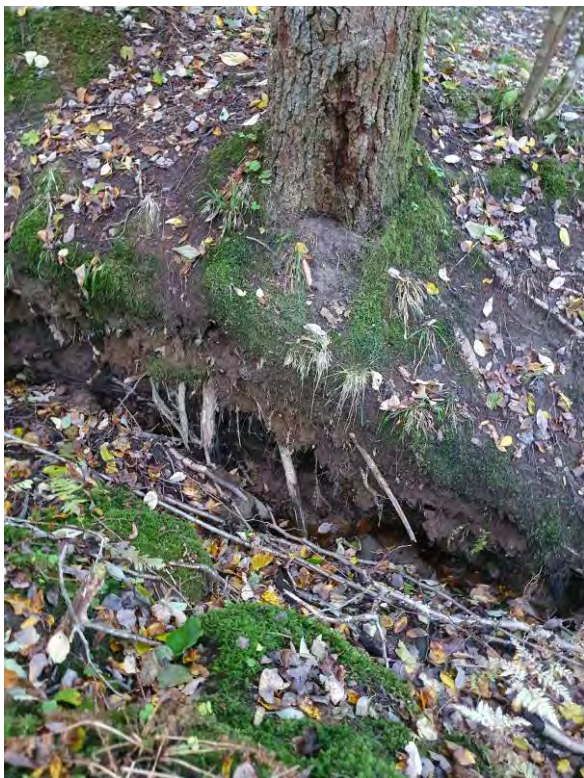
Figur 55. Foto med vy söderut på den södra delen av området upp mot Hembygdsgården. Tydliga tecken på erosionsskador.

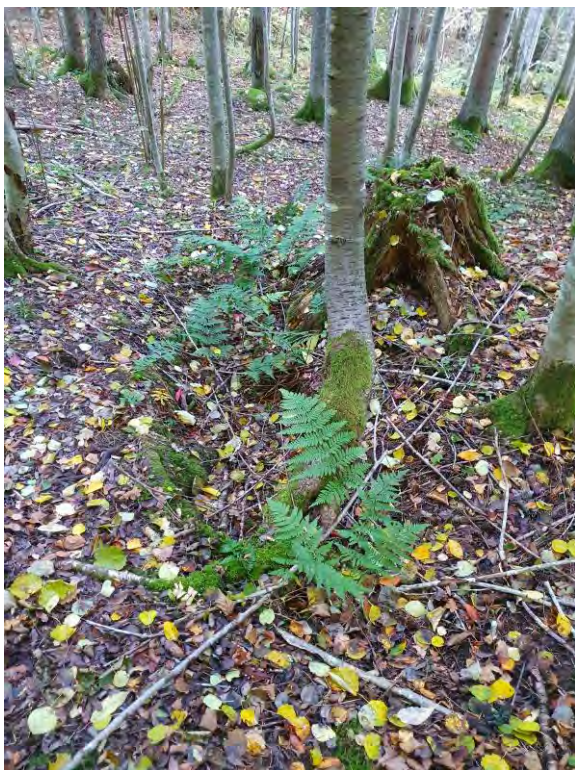
Figur 56. Foton med vy norrut på den södra delen av området vid Hembygdsgården. Observera krokiga träd som kan indikera släntkryp.

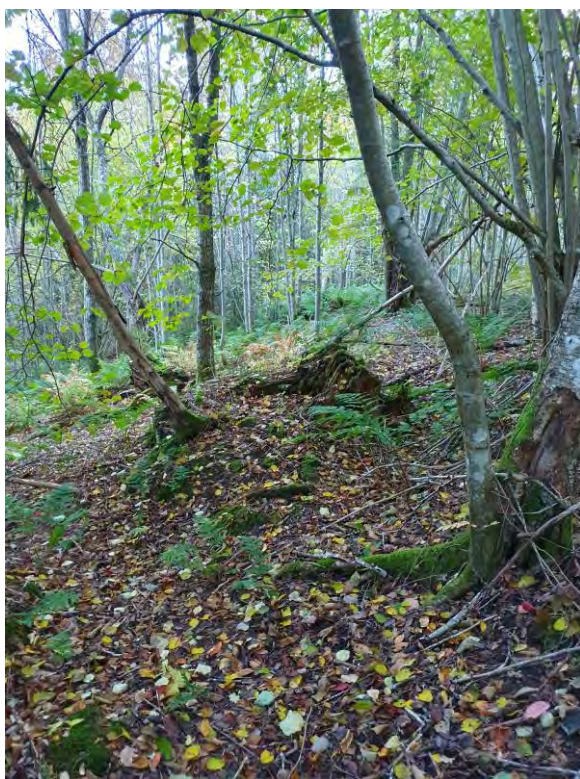
Figur 57. Foto på den södra delen av området upp mot Hembygdsgården. Observera krokiga träd som kan indikera släntkryp.

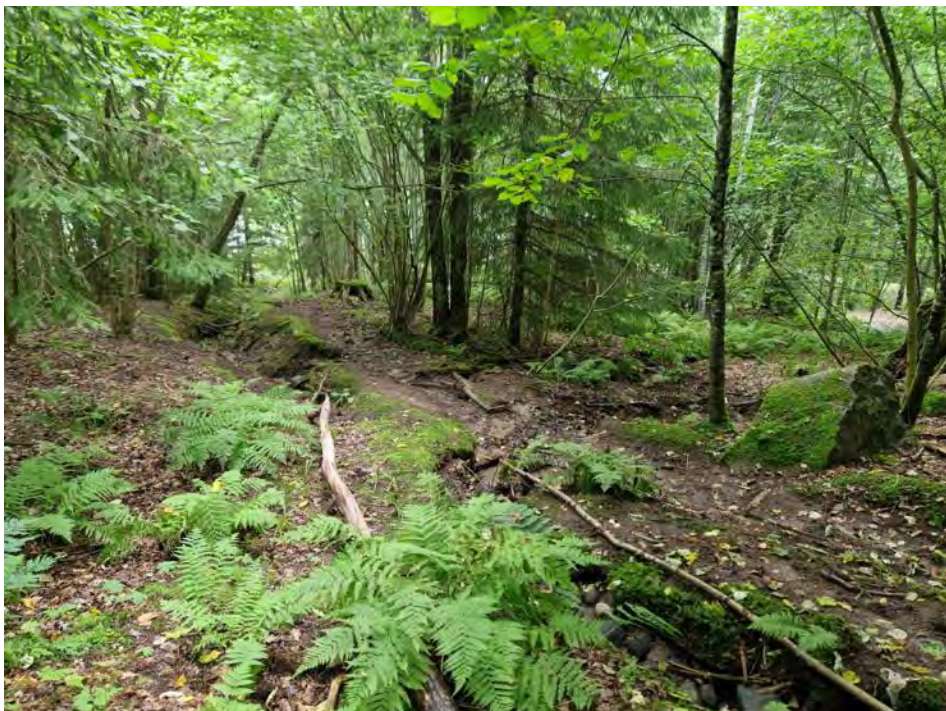
Figur 58. Foto med vy norrut på där ena diket delar sig i två, i slänten söder om avloppsreningsverket. Tydliga tecken på erosionsskador.

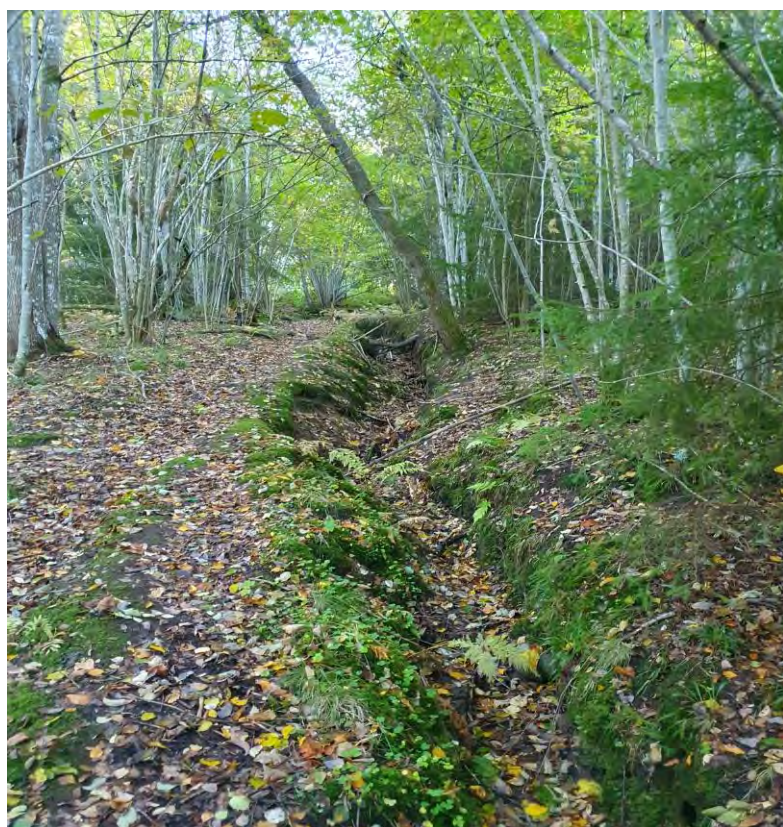
Figur 59. Foto med vy söderut på dike med erosionsskador, söder om avloppsreningsverket.

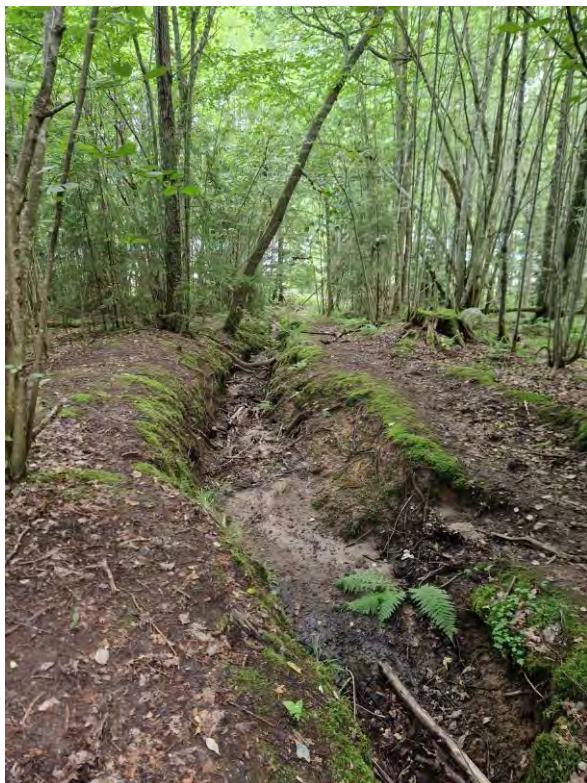
Figur 60. Foto med vy norrut på dike med erosionsskador, söder om avloppsreningsverket.

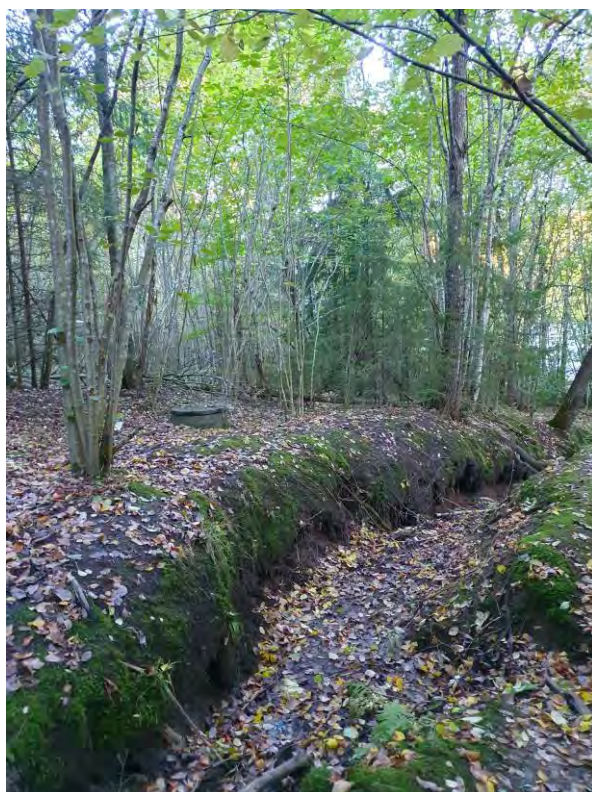
Figur 61. Foto med vy norrut på dike med erosionsskador, söder om avloppsreningsverket.

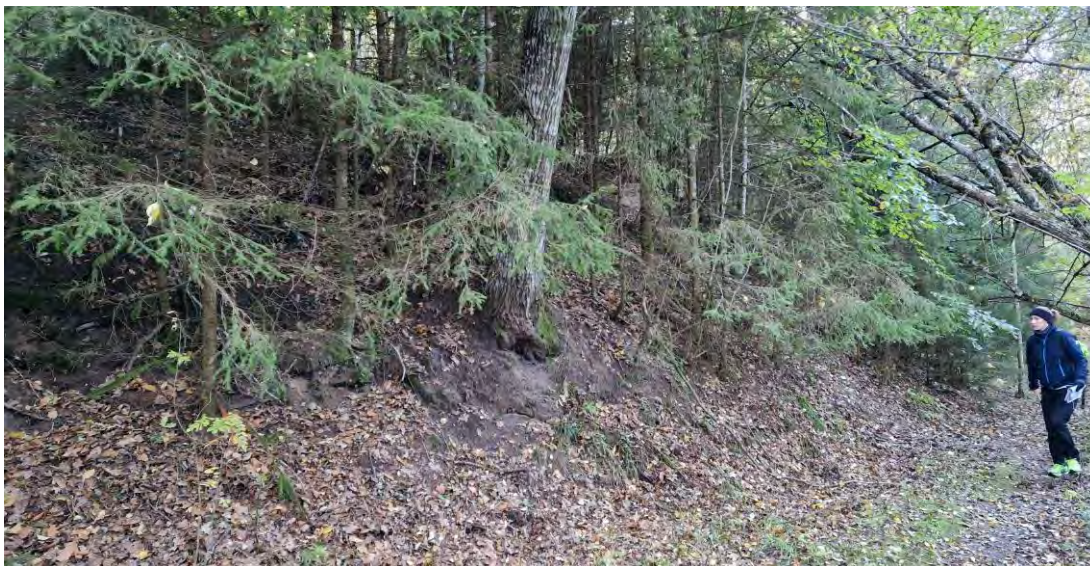
Figur 62. Foto med vy västerut på gångvägen i östra delen av området. Slänten är schaktad brantare för att få plats med gångvägen och passage för ledningen. Släntkryp pågår.

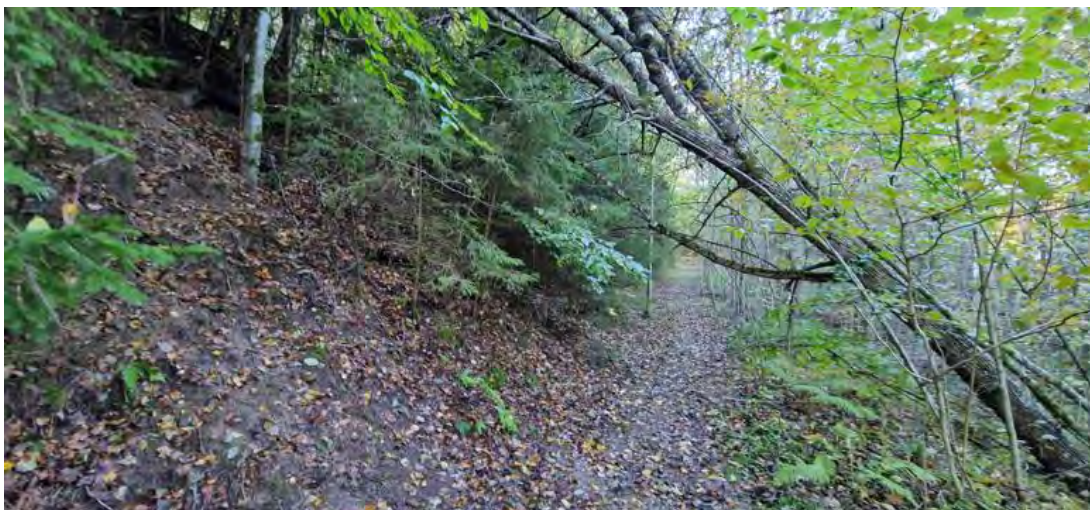
Figur 63. Foto med vy västerut på gångvägen i östra delen av området. Slänten är schaktad brantare för att få plats med gångvägen och passage för ledningen. Släntkryp pågår.

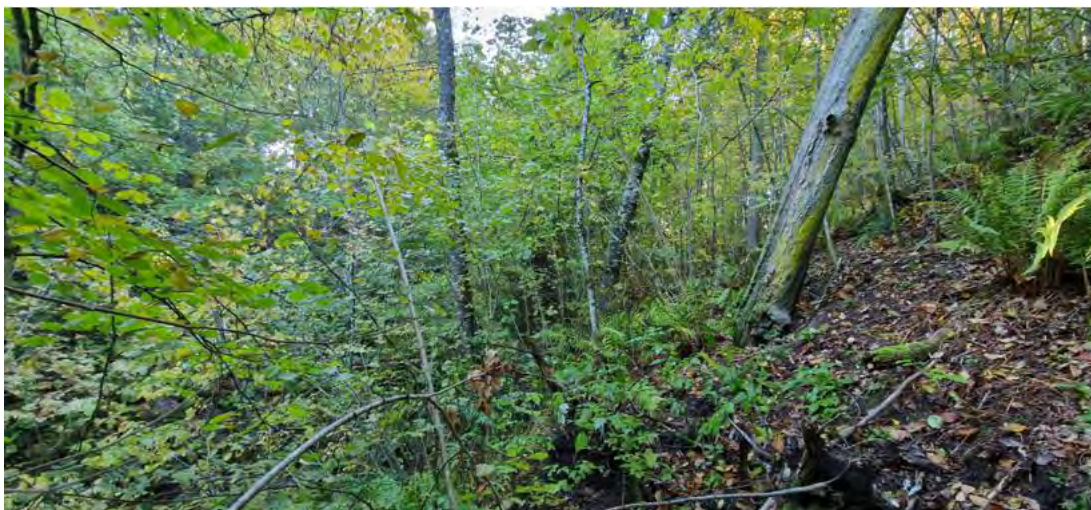
Figur 69. Foto på ravinens västra slänt, vy söderut. Observera att vissa träd står snett, pågående kryp/långsamma skred
